Essai paru dans Moto-Magazine de Juillet/Août 2008

BILAN 50 000 KM Harley-Davidson FLHT 1600 Electra Glide Standard

UNE VALEUR SÛRE MALGRÉ UNE CONCEPTION MÉCANIQUE ARCHICONSERVATRICE

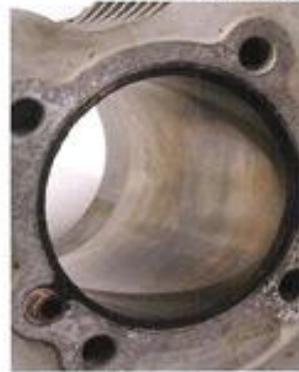
Pistons – cylindres – segments Les pistons ne présentent pas d'anomalies particulières (traces de surchauffe, arrachement de matière, etc.). Ils sont calaminés sur leur tête (normal à ce kilométrage), mais aussi entre les gorges des segments. Le piston du cylindre arrière est « gras » sur sa tête, la faute à des remontées d'huiles par le cylindre. RAS pour les axes mais on peut noter que celui du piston arrière est plus marqué (traces de chauffe) que son jumeau avant. Les segments sont tous dans les tolérances constructeur, mais ceux d'étanchéité (au milieu) sont presque à la limite (tolérance entre 0,35 à 0,60, mesuré 0,53 pour l'avant et 0,55 pour l'arrière). Le cylindre avant est OK, son état de surface n'est pas glacé, son alésage

est dans les tolérances (cote constructeur maxi 95,301, mesuré 95,28) ainsi que son ovalisation (maxi 0,008, mesuré 0,005). Le cylindre arrière est plus marqué, il est glacé (plus de traces de rodoir) mais reste dans les tolérances (alésage maxi 95,301, mesuré 95,290). L'ovalisation est correcte (maxi 0,008, mesurée 0,003). Un petit coup de rodoir dans le cylindre arrière avant remontage ne sera pas superflu...

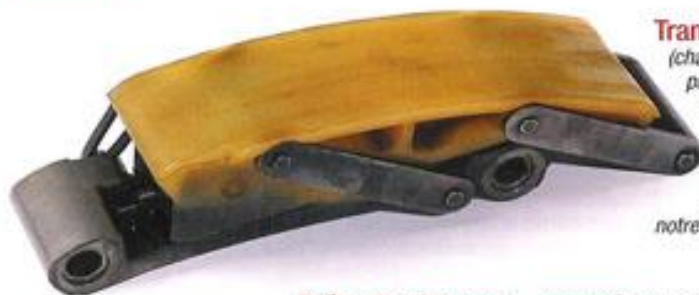
Transmission primaire La chaîne de transmission primaire (chaîne duplex) est encore bonne pour le service, sa flèche n'est pas trop importante et les rouleaux ne sont pas marqués. Seul le tendeur présente des traces d'usure (légers arrachements de matière) et devra être remplacé. Cette usure, anormale à ce kilométrage, serait le fait d'avoir roulé avec un niveau d'huile au « mini », hypothèse apportée par Bruno, technicien habitué des mécaniques HD et présent lors de notre démontage.

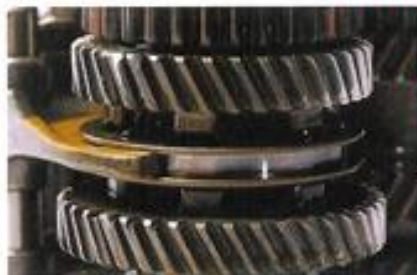
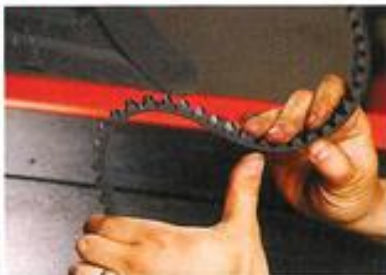
Boîte de vitesses – courroie La boîte de vitesses est comme neuve ! Tous les jeux sont corrects.

Celui de la fourchette-gorge de tambour est OK (limite 0,30, mesuré 0,15), tout comme celui entre les fourchettes et les gorges des pignons baladeurs (limite 0,33, mesuré 0,25 en moyenne). Les dents des pignons ont l'aspect du neuf, aussi bien les dents droites des pignons de première et cinquième que les dents obliques de tous les autres rapports. Il est rare de rencontrer des boîtes de vitesses en aussi bon état après un tel kilométrage, saluons ici la performance. La courroie est aussi « fraîche » que le reste, pas de coupures, ni d'effilochage.

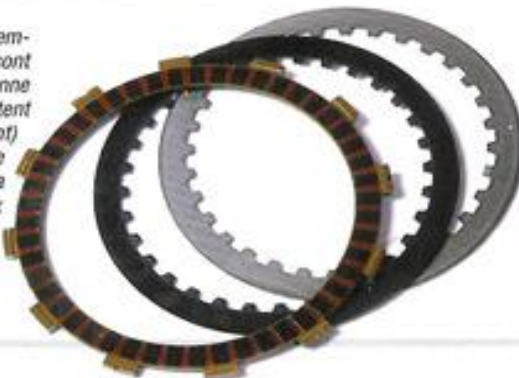
Embrayage L'embrayage, dans son ensemble, est assez usé. Les disques garnis sont hors-cote (limite constructeur 3,62, moyenne mesurée 3,60). Les disques lisses présentent des preuves de surchauffe (bleuissement) mais leur voilage ne dépasse pas la cote maxi de 0,15 mm. Les cannelures de la noix sont peu marquées mais les créneaux de la cloche sont légèrement « matés ». Il est à noter que l'embrayage fonctionnait encore parfaitement.

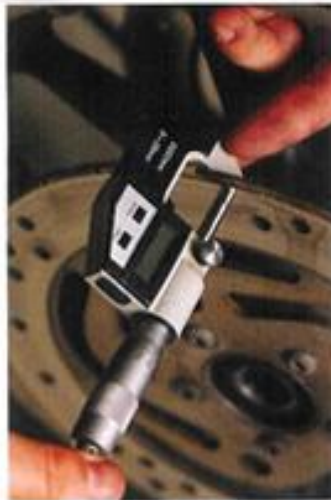
Disques de frein Premier bon point, ils présentent bien. Pas de traces de rouille sur les tranches, les vis de fixation ont encore un bel aspect. Les disques avant sont encore bons pour le service (cote mini 4,5, mesuré 5,2), ce qui n'est plus le cas du disque arrière (mini 5,5, mesuré 5,2). Les pistes sont peu marquées (crevasses, vagues).

Le disque
Ar à changer et
la relation franco-
américaine repart
sous les meilleurs
auspices.

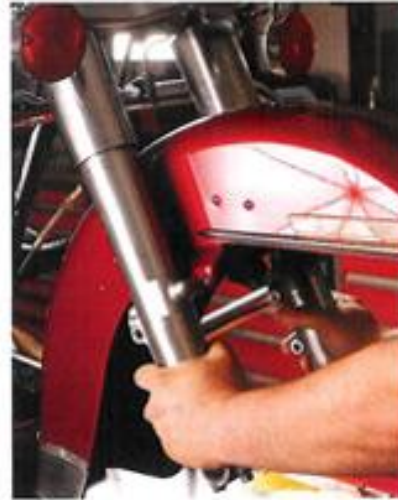
Roulements Tous les roulements de la partie-cycle sont encore bons pour le service. Les roulements de roue ne « grattent » pas et sont exempts de jeu, idem pour les roulements de colonne, pas de jeu, pas de « point dur », c'est du tout bon.

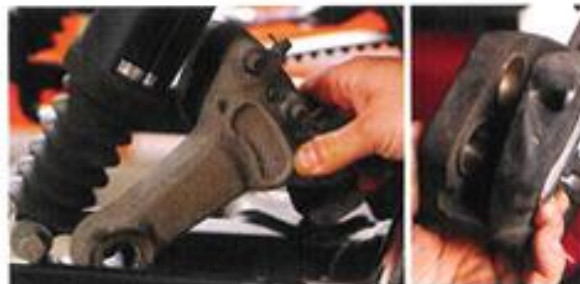
Étriers Les étriers de frein, malgré un manque évident d'entretien (jamais nettoyés !) sont en parfait état. Aucune fuite de liquide hydraulique, aucun piston grippé ni de joint cache-poussière déchiré. Un bon nettoyage et c'est reparti pour 50 000 bornes !

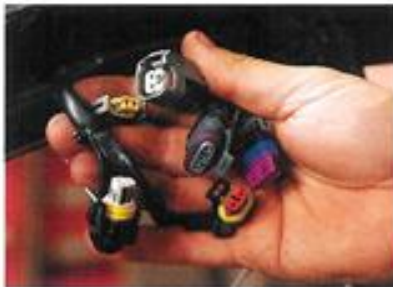
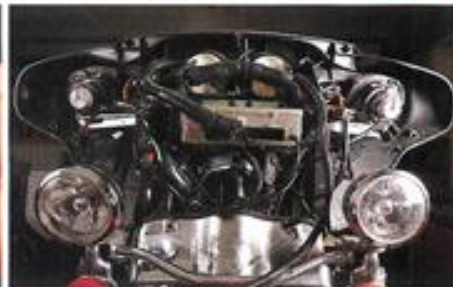
Faisceau électrique Que du haut de gamme! Connectiques, torons, implantation, ici, tout respire la « bonne came », au bénéfice de la durée dans le temps. L'installation derrière le carénage fait un peu peur à première vue, mais en détaillant l'organisation de l'installation, il n'y a rien à redire. À noter qu'il n'y a aucune trace d'humidité (cosses sulfatées, ruban décollé, etc.).

Échappement La ligne d'échappement a vieilli... La rouille s'est durablement installée sur les colliers des caches chromés et sur les embouts des silencieux. Pas glop! Ces derniers n'ont que très moyennement apprécié la chaleur des gaz d'échappement (chrome bleui par la chaleur par endroits). À surveiller et surtout à nettoyer régulièrement sous peine de vieillissement prématuré.

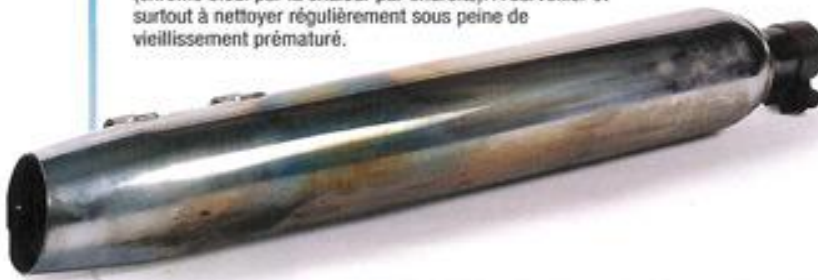
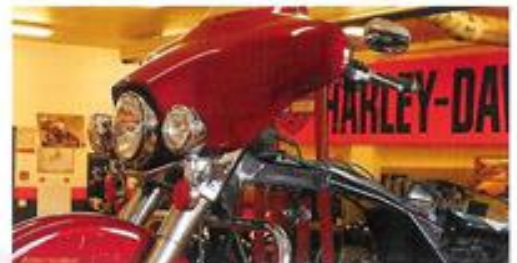
Carrosserie Bilan positif. La qualité des peintures et des vernis est un gage de tenue dans le temps. Même polémique pour les chromes, dont l'épaisseur n'a d'égal que la qualité. Sur ces points, la firme de Milwaukee ne vole pas ses clients. Il n'est d'ailleurs pas rare de croiser des Harley âgées dont la peinture est encore d'origine.
