Essai paru dans Moto-Magazine de Juillet/Août 2008

BILAN 50 000 KM Harley-Davidson FLHT 1600 Electra Glide Standard

UNE VALEUR SÛRE MALGRÉ UNE CONCEPTION MÉCANIQUE ARCHICONSERVATRICE

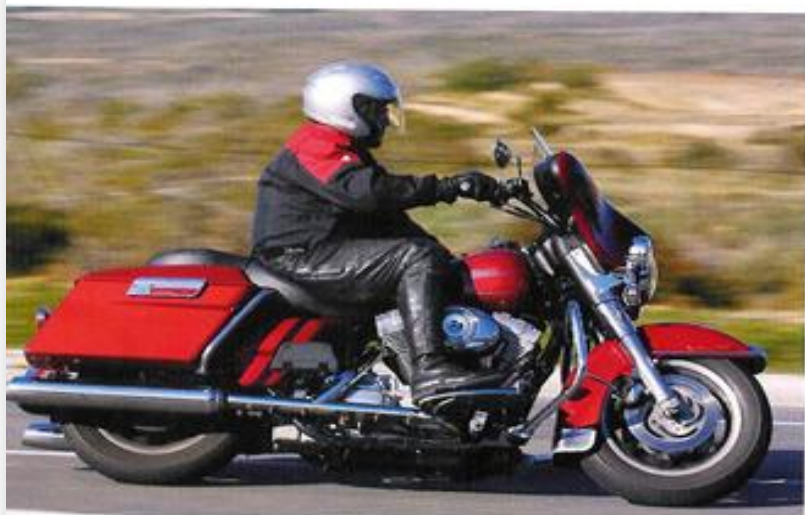
- 1 Carters moteur
- 2 Vilebrequin
- 3 Culasses
- 4 Embrayage
- 5 Boîte de vitesses
- 6 Culbuteurs
- 7 Soupapes
- 8 Ressorts de soupapes
- 9 Cylindres
- 10 Pistons
- 11 Arbres à cames
- 12 Poussoirs hydrauliques
- 13 Tiges de culbuteurs
- 14 Pompe à huile
- 15 Pipes d'admission - injecteurs
- 16 Filtre à air
- 17 Carter de transmission primaire
- 18 Filtre à huile
- 19 Carter de distribution
- 20 Chaîne de transmission primaire

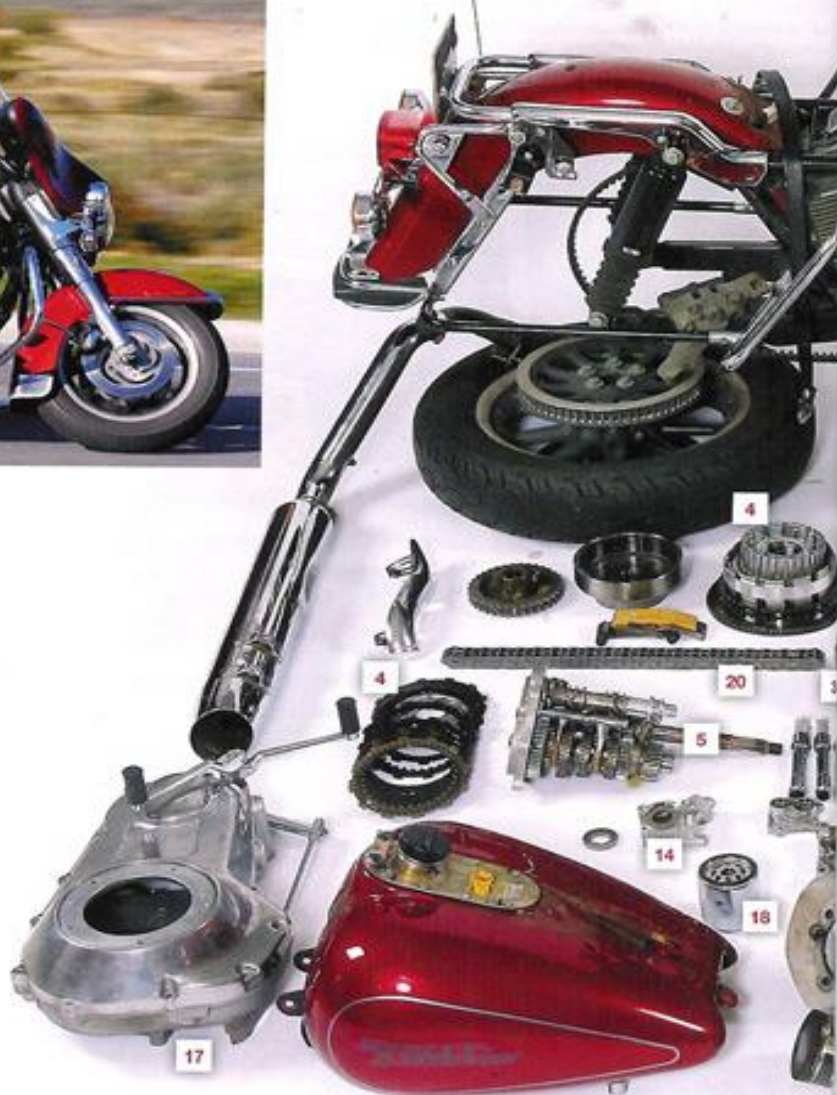
Révision des 1 000 km	
Révision des 8 000 km	
9 000 km	nouveaux pneus Ar
15 200 km	remplacement des plaquettes Ar
Révision des 16 000 km	
remise en place des vis de pare-brise	
Révision des 24 000 km	
remplacement des pneus Ar et Ar	
Révision des 32 000 km	
voyant de sixième HS	
35 000 km	remplacement de la branche arrière du sélecteur
Révision des 40 000 km	
remplacement plaquette et pneu Ar	
42 000 km	prise sous garantie du phare et de la visserie de la valise droite
Révision des 48 000 km	
50 000 km

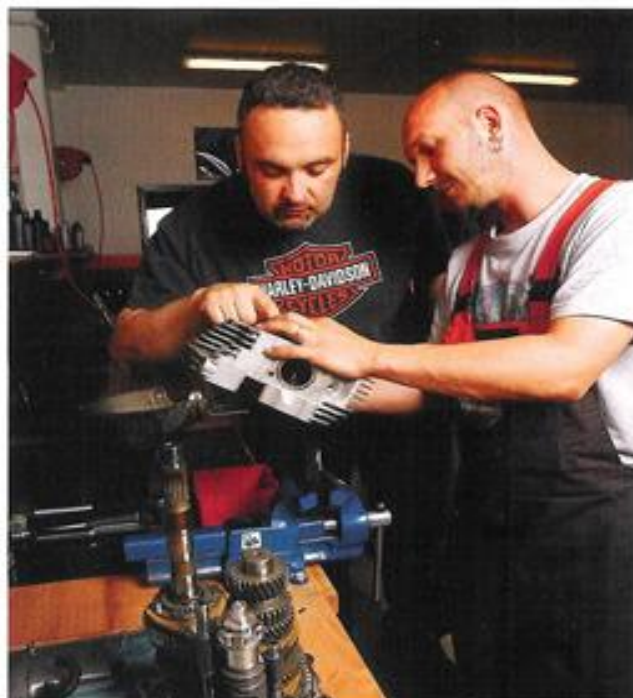
●●● porte des traces normales de fonctionnement et d'usure, ce n'est pas le cas du piston arrière recouvert d'une pellicule « grasse » sur sa calotte. Ce dépôt s'explique par l'état d'usure du cylindre arrière, « glacé » (plus de trace de rodoir sur l'alésage), état qui favorise les remontées d'huile dans la chambre de combustion. Après contrôle, les cylindres restent malgré tout dans les tolérances (larges, les tolérances...) données par le constructeur. Un « déglacage », au moins, s'impose sur le cylindre arrière avant le remontage. Quant aux segments, ils sont tous dans les tolérances d'usure même si ceux d'étanchéité sont « limites » au niveau du jeu à la coupe (les jeux à la gorge étant tous OK pour tous les segments).

montre d'une usure plus prononcée que l'avant, usure qui serait liée à une température de fonctionnement plus élevée (le cylindre arrière est bien moins exposé au flux d'air et d'une alimentation « pauvre » imposée par les normes Euro 3 difficiles à gérer sur un moteur dont la conception commence à dater. Heureusement, le bilan est plus flatteur pour le bas moteur, dont le démontage n'a rien révélé de négatif, bien au contraire. Portée de roulement de vilebrequin quasiment neuve, jeu diamétral et latéral de bielles nul, roulements de vilebrequin et d'arbres à cames (dans les carters) au fonctionnement parfait; pompe à huile nickel. En conclusion et pour faire simple, le bas moteur est neuf! Idem côté distribution. Les poussoirs à rouleau ne portent aucune trace d'usure ou de frottement, ●●
